# Raportul anual de monitorizare a monumentelor istorice din România înscrise în Lista Patrimoniului Mondial – 2017

Vom publica începând din acest prim număr al noii serii a Buletinului Comisiunii Monumentelor Istorice rapoartele anuale de monitorizare a monumentelor istorice din România înscrise în Lista Patrimoniului Mondial, într-o formă prescurtată, sintetică. Urmărim să informăm astfel publicul cu privire la starea și problemele acestor monumente și la demersurile întreprinse, la nivel central și pe plan regional și local pentru mai buna lor protecție și punere în valoare.

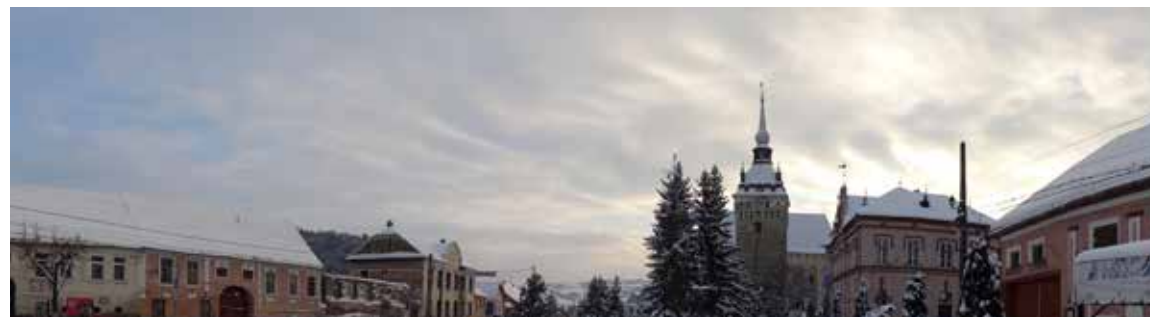
Fig.1 Saschiz. Centrul localității, cu Turnul bisericii evanghelice fortificate, ce urmează să fie restaurat prin POR; în stânga imaginii, case și clădirea fostei Școli evanghelice în stare de conservare critică

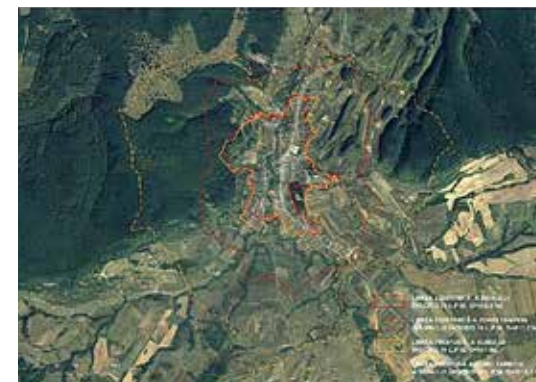
Fig.2 Saschiz. Limitele monumentului istoric înscris în LPM și a Zonei de protecție a acestuia (zona tampon) – limitele stabilite în 2010 și extinderea propusă prin PUG (2016). Proiectant și planșă „Quattro Design”

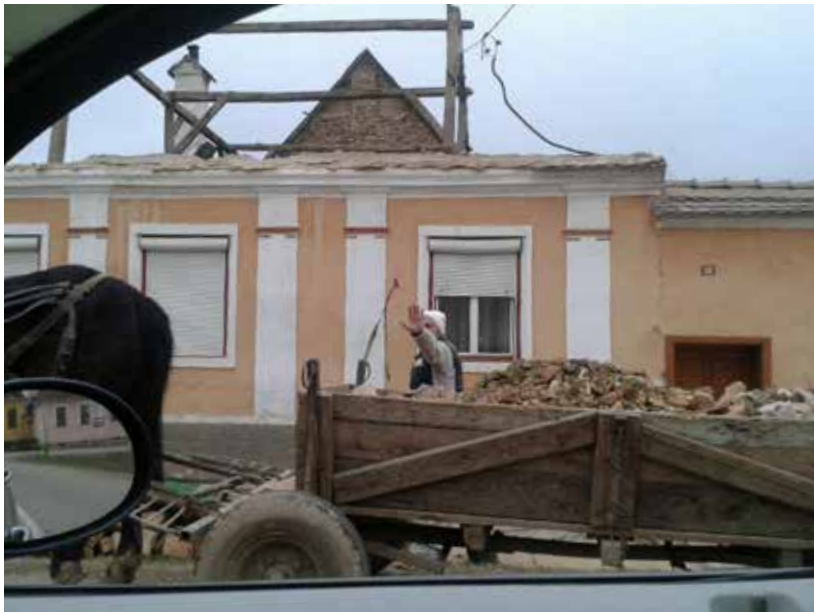
Fig.3 Biertan. Casa din str. Nicolae Bălcescu nr. 28; intervenție neautorizată. (foto martie 2017, arhiva INP)

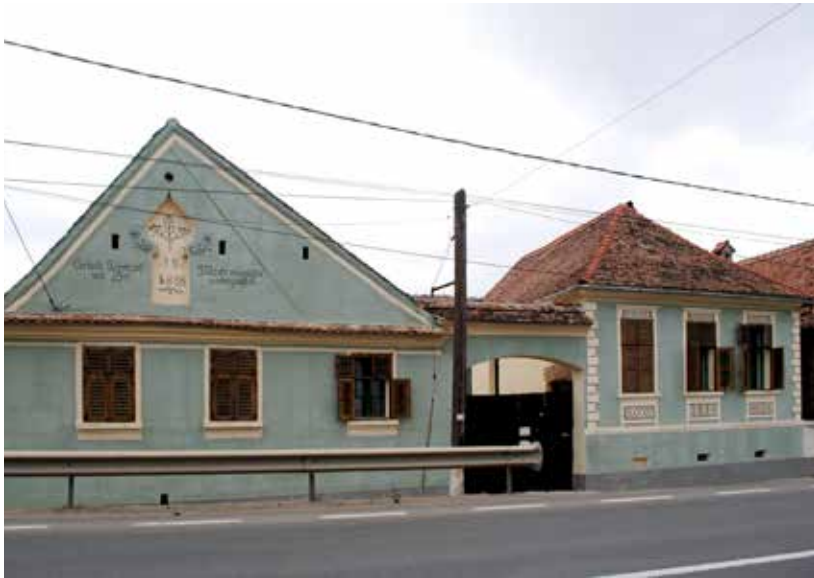
Fig.4 Saschiz. Gospodăria nr. 354 reabilitată, azi centru de producție și de desfășurare produse tradiționale. (foto 2017 arhiva INP)

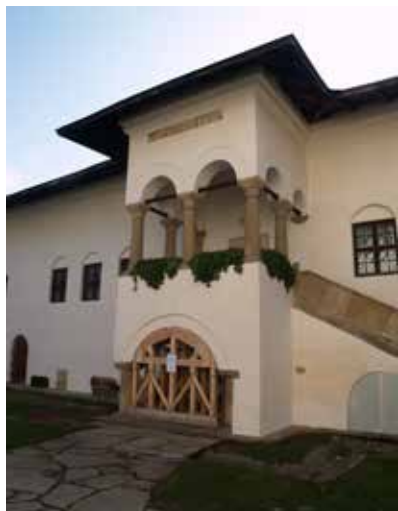
**Incinta mănăstirii:** se prezintă în stare bună cu excepția umidității din subsolul Caselor Domnești și prezența a unei fracturi a foisorului de pe latura de sud-est a incintei. Fântâna aflată pe latura de est este într-o stare de degradare avansată cu urme de infiltrații și exfolieri ale picturii murale.

În general corpurile incintei sunt bine întreținute, nu prezintă degradări structurale majore, cu excepția foisorului de pe latura de sud-est a incintei.

Fig. 2 Foișorul din partea de sud-est a incintei (foto 2017, arhiva INP)

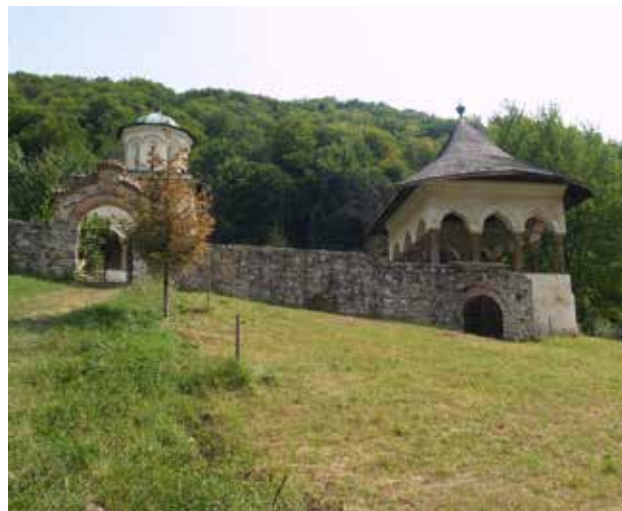
Biserica Bolniței necesită urgente lucrări de restaurare. Umiditatea provenită din apele freatice provoacă degradări ale zidăriei prin ciclul de îngheț – dezgheț. Totodată sunt antrenate la suprafață săruri care pot provoca daune importante picturii murale. În Biserică, se remarcă fisuri în perețele transversal dintre naos și exonartex, elemente de piatră cu diverse depozite de săruri, minerale.

Fig. 3 Ansamblul Bolniței (foto 2017, arhiva INP)

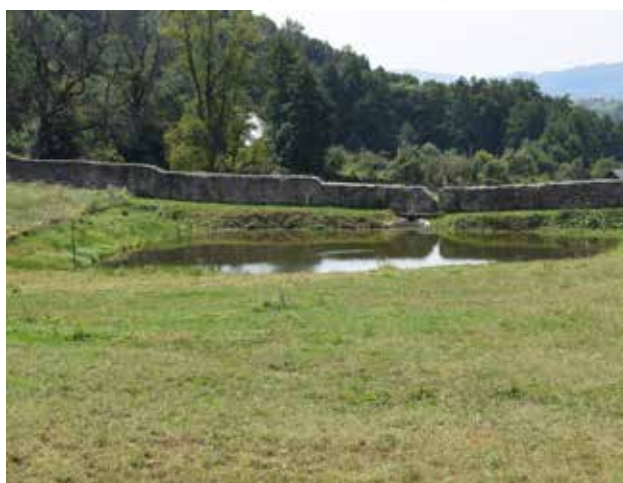
Fig. 5 Iazul (foto 2017, arhiva INP)

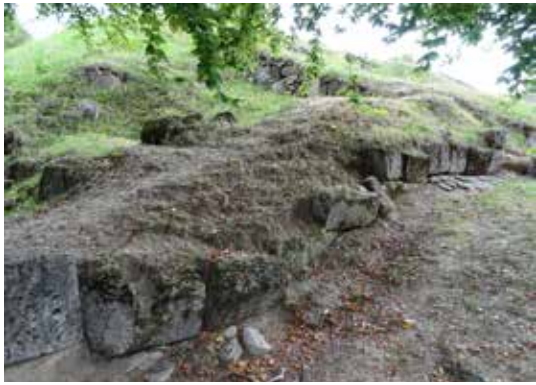
Principalele probleme de conservare, prezente la toate cetățile, sunt desprinderile de blocuri și prăbușirile locale de parament, combinate cu deteriorarea materialului litic, provocată de factori fizici și biologici. Această patologie generală are accente critice, care necesită intervenții de urgență, prin sprijiniri și acoperiri temporare. Sunt necesare intervenții de anvergură pentru conservarea, restaurarea și punerea în valoare a siturilor, combinate cu măsuri de control al vegetației și gestiune a peisajului.

Fig. 1 Costești-Blidaru: parament destructurat între turnurile III și IV. (foto Șt. Bălci, arhiva INP)

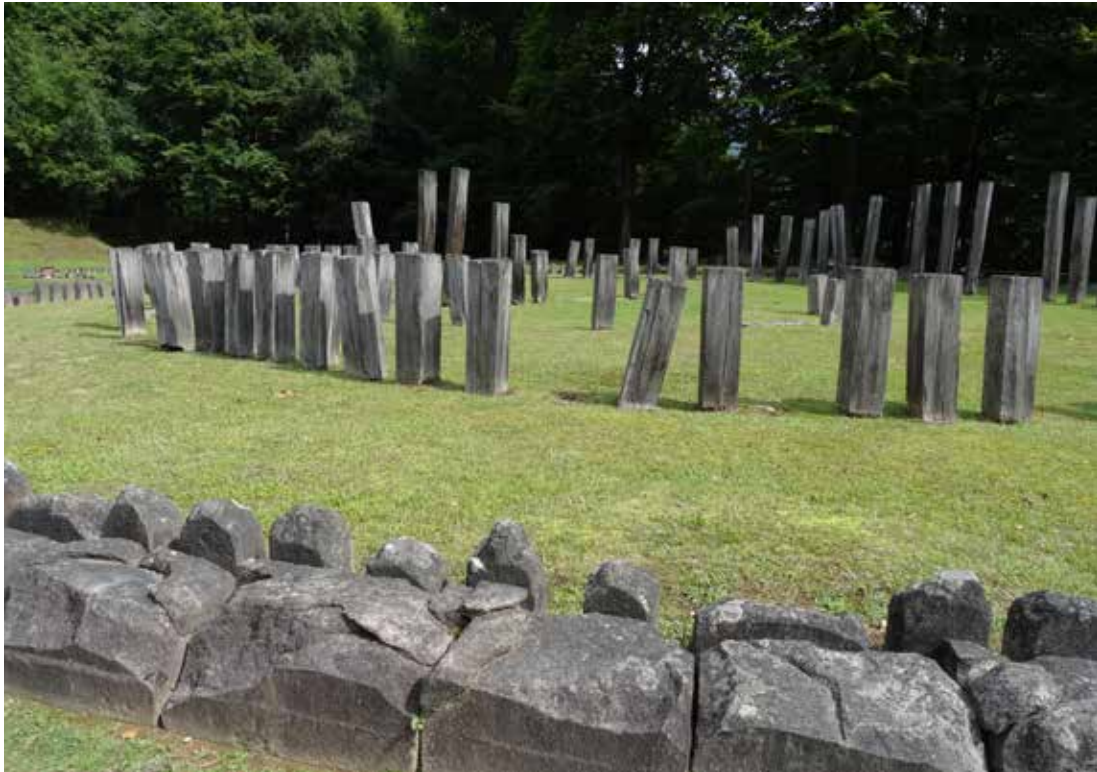
Fig. 2 Sarmizegetusa Regia: blocuri cu desprinderi de material, inelul exterior al Templului mare circular. (foto Șt. Bălci, arhiva INP)

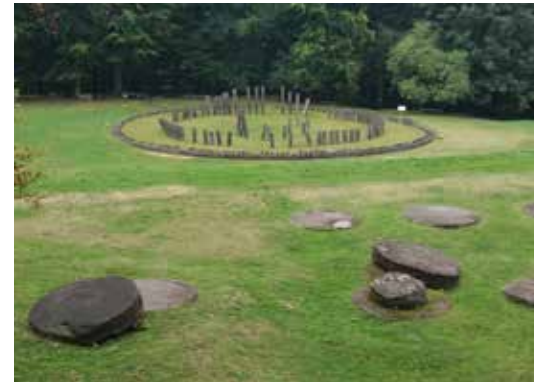
Fig. 3a Sarmizegetusa Regia: Templul mare circular, înainte de intervenție (foto septembrie 2017, P. Mortu, arhiva INP)

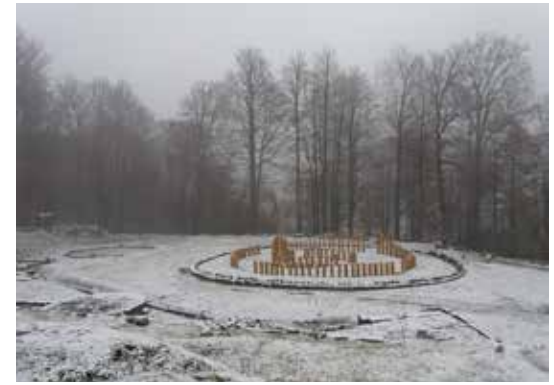
Fig. 3b Sarmizegetusa Regia: Sarmizegetusa Regia: Templul mare circular, după intervenție (foto noiembrie 2017, P. Mortu, arhiva INP)
