Centrul istoric Sighișoara

DENUMIREA MONUMENTULUI ISTORIC ÎNSCRIS ÎN

NUMĂR DE IDENTIFICARE ÎN LPM 902

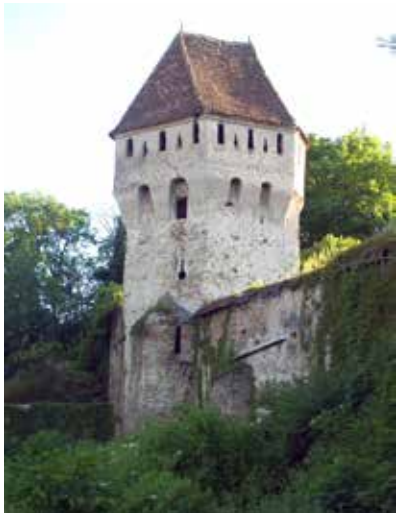
Fig. 1 Turnul Cositorarilor
(foto 2017, arhiva INP)

Fortificații. Probleme importante privind starea de conservare se pot semnala în cazul centurii de fortificație. Documentarul fotografic anexat ilustrează starea fizică a fortificației în anul 2017. Pe traseul de peste 930 m

Principalii factori care conduc la apariția unor degradări sunt lipsa întreținerii curente, neefectuarea la timp a intervențiilor de remediere a unor deficiențe.

Măsuri de intervenție privind fortificațiile. Măsurile specifice sunt prezente în raportul detaliat. Sunt necesare ample lucrări de restaurare și consolidare a întregului ansamblu.

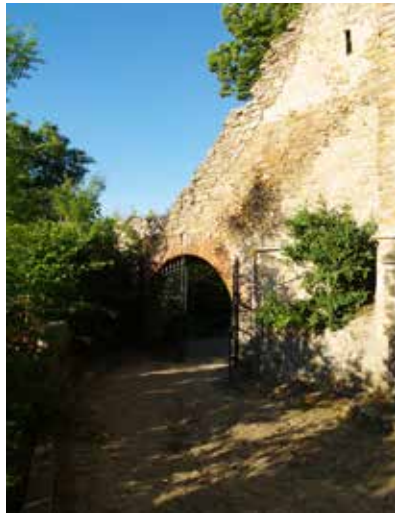
Fig. 2 Zidul în dreptul intrării în cimitirul evanghelic
(foto 2017, arhiva INP)

al centurii de fortificații se semnalează situații diferite, prezentate în cadrul raportului de monitorizare detaliat.

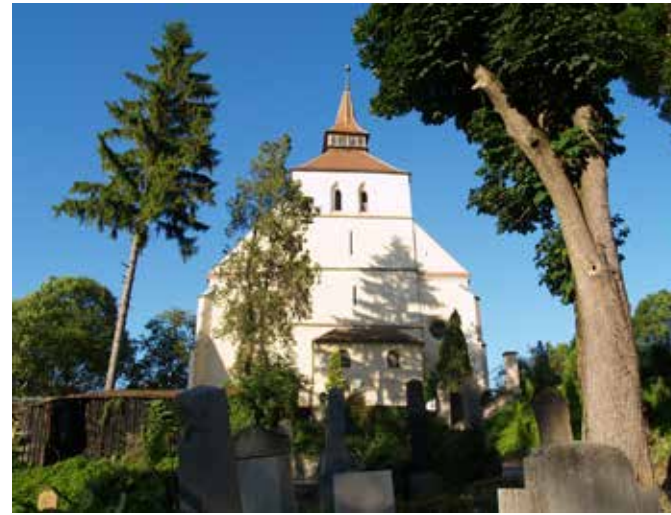
Fig. 4 Biserica din Deal
(foto 2017, arhiva INP)

Biserica din Deal. Stare bună, restaurată. Au fost restaurate inclusiv tâmplăriile și s-au luat măsuri de protejare a portalului nordic.

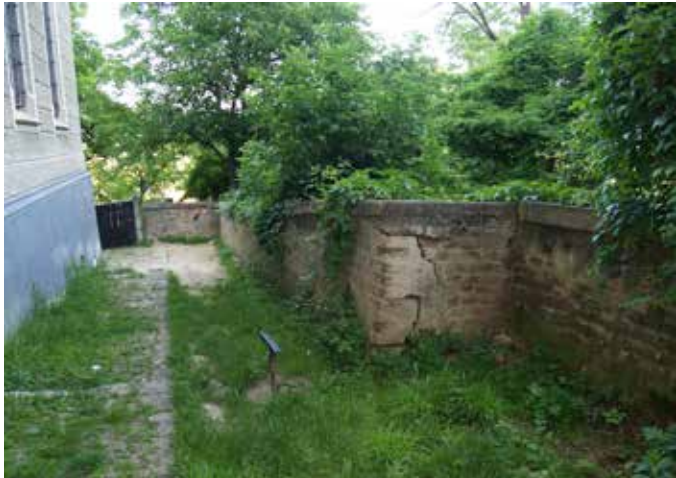
Fig. 3 Zidul de incintă în dreptul Liceului Josef Haltrich
(foto 2017, arhiva INP)

Alberthaus, Internatul Liceului Josef Haltrich. Clădirea suprapune parțial zidul de incintă al cetății, este o construcție aflată într-o foarte bună stare de conservare.
